Ter Apelervenen 3 9561MC Ter Apel - 100008G02  
Aanmeldcentrum voor asielzoekers (IND) -  
Aanmeldcentrum voor asielzoekers (IND) -

Afbeeldingen juli 2022

De tijd-verplaatsing

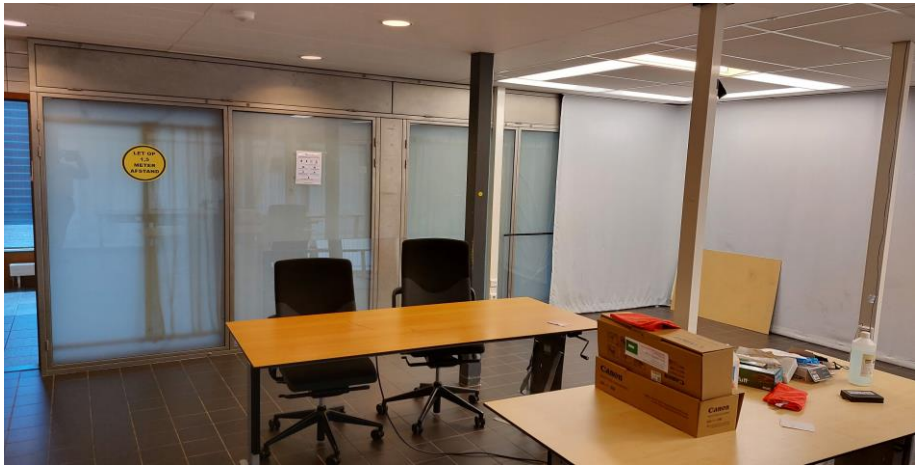
2131B                    781055 Installaties

Kunstwerk uit twee delen: 2 maal 4 dubbele melkglasramen met daarin verlichtingsnoeren, aan weerszijden van de bagageruimte (zgn 'schatkamer'). Het andere deel bestaat uit een installatie in de centrale hal waarbij regelmatig een waterdruppel vanaf het 9 meter hoge plafond naar beneden valt in een bronzen putje in de vloer.

De twee parallelle wanden van de voormalige garderobe zo uitgevoerd dat er ruimte zit tussen de glaswanden. In deze ruimte is ropelight aangebracht. De kozijnen van de glaspanelen zijn in rvs uitgevoerd. In zeer goede staat. Boven ieder glaspaneel zit een rvs luik. Waarschijnlijk zit daar de stekkers, WCD's en mogelijk een tijdschakeling van de verlichting. Wegens intensief gebruik van de ruimte kon er geen inspectie plaats vinden van de binnenkant van de kasten en luiken. De verlichting brandt (al jaren) niet. De ruimte wordt nu gebruikt als kantoor waar ook cliënten aanwezig kunnen zijn. Het gebouw wordt over een half jaar verbouwd.

Advies: contact opnemen met de kunstenaar en bepalen wat er met het kunstwerk moet gebeuren. Vervolgens overleggen met de locatie ivm verbouwplannen.

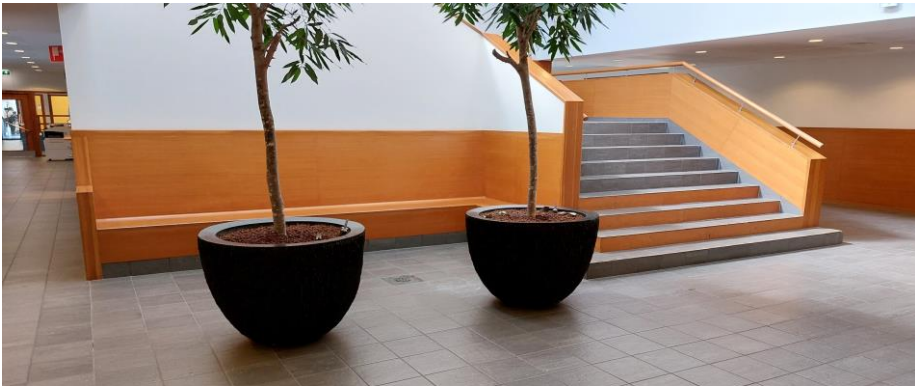
2131B-2                781055 Installaties

Bronzen tegel/putje waar iedere 15 seconde een waterdruppel in zou moeten vallen.  
Installatiekunst centrale hal. Een druppel water valt om de 15 seconden van het plafond 9 meter naar beneden in het bronzen putje. (informatie uit brochure bij oplevering\_MW 2023-07)

Kunstwerk functioneerde al lange tijd niet. In verband met veiligheid (kans op uitglijden door het water), stond de

Vanuit het plafond (10? Meter hoog) zou iedere 15 seconden een druppel moeten vallen. Deze valt precies in de bronzen afvoerplaat. Het kunstwerk is al jaren afgesloten ivm legionella-protocollen. Het gebouw wordt over een half jaar verbouwd.

Advies: contact opnemen met de kunstenaar en bepalen wat er met het kunstwerk moet gebeuren. Vervolgens overleggen met de locatie ivm verbouwplannen.
